APARIENCIA DE LAS UNIONES DE LA SCALPEL 100

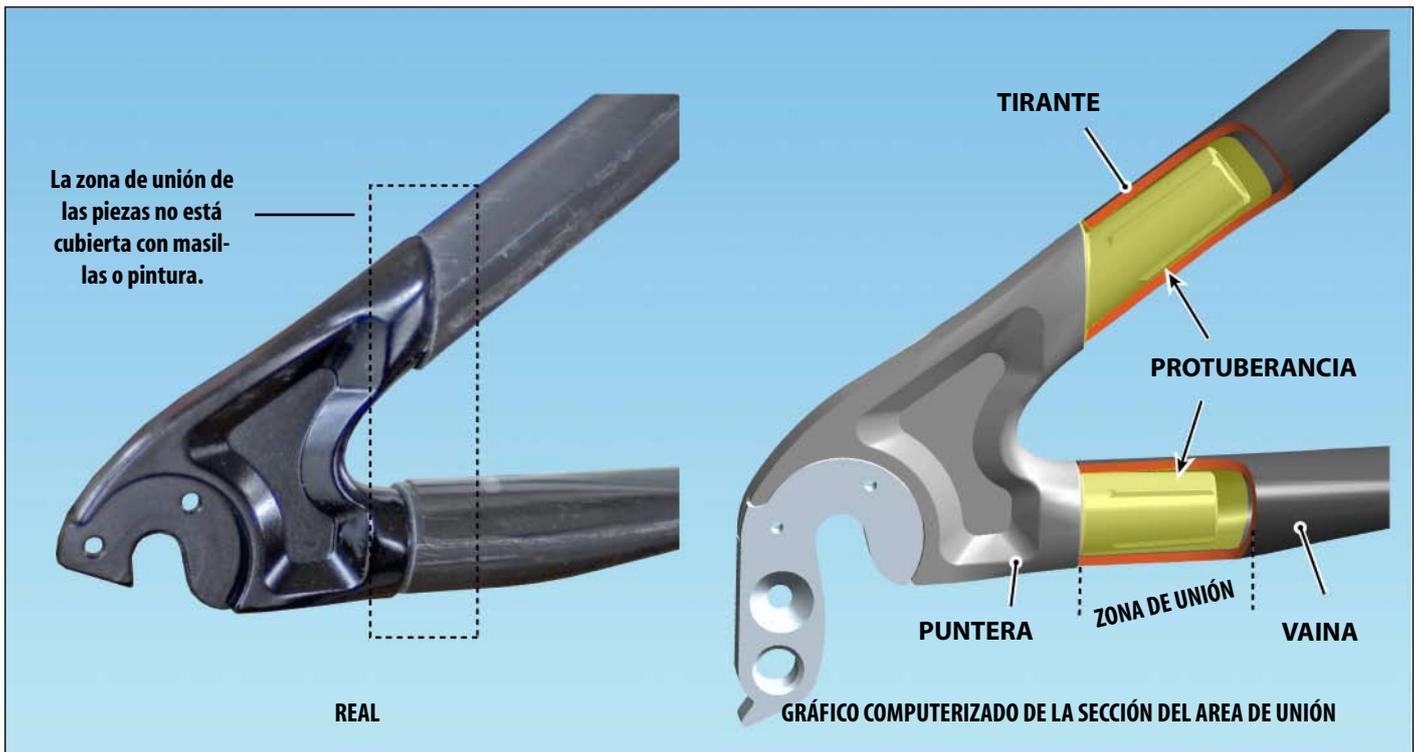
Pese a esto, aparecen huecos visibles y pequeños desajustes de alineación. El borde de un tubo de fibra de carbono puede rebasar el nivel de la pieza forjada a la que está unido.

También notará que las piezas de carbono no están lijadas, pintadas o barnizadas. Estas piezas tienen la misma apariencia que cuando salen del molde de fabricación. Puede que incluso note las líneas de unión de las piezas del molde. También en este caso prevalece la función, ya que estas piezas han sido diseñadas para flexionar y dicha deformación causaría grietas en la pintura.

Imperfecciones en las uniones como huecos o desajustes de alineación no son defectos estructurales. Sin embargo es importante que, durante la inspección del cuadro, compruebe si hay grietas en las piezas o si hay juego entre ellas. Si percibe este tipo de daños, deje de utilizar la bicicleta y llévela a un comercio autorizado Cannondale para que sea inspeccionada.
