### SCALPEL 100 - APPARENCE DES PARTIES COLLÉES

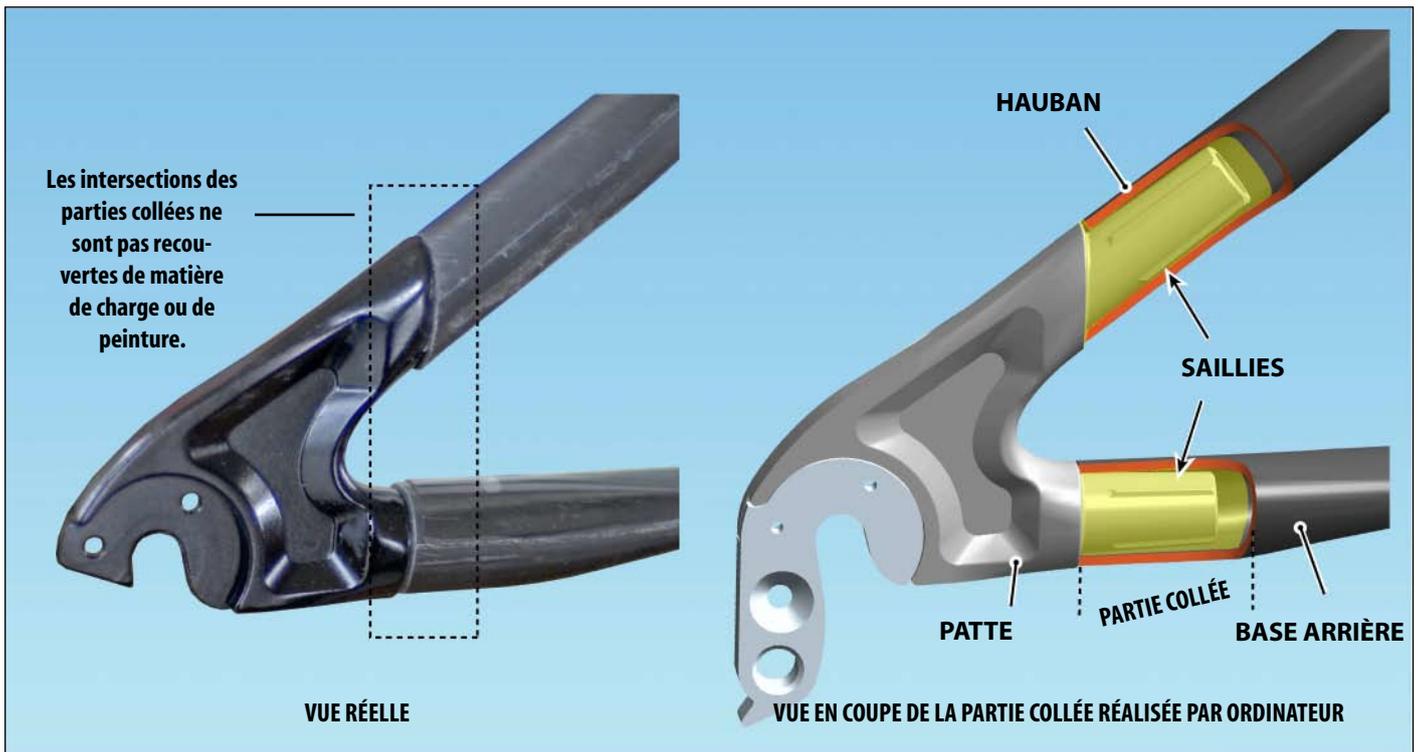
Sur le Scalpel 100, il est possible que de la résine époxy servant au collage reste apparente et que les zones de raccord des parties collées ne soient pas complètement lisses. La technologie et l'innovation ne font pas toujours bon ménage avec les apparences.

Cependant, quelques interstices et autres légers défauts d'alignement sont encore visibles. Le bord d'une base en carbone peut être plus haut que le profil correspondant de la partie forgée.

Les interstices et les défauts d'alignement au niveau des parties collées ne correspondent pas à des défauts structurels. Cependant, lors des opérations d'inspection régulière du cadre, il est important de vérifier que ces parties ne présentent pas de fissures ou de possibilité de mouvement relatif entre elles. Si vous détectez ce type de problème, arrêtez d'utiliser votre vélo et apportez-le à votre revendeur Cannondale pour inspection.
