AUSSEHEN DER KLEBESTELLEN AM SCALPEL 100

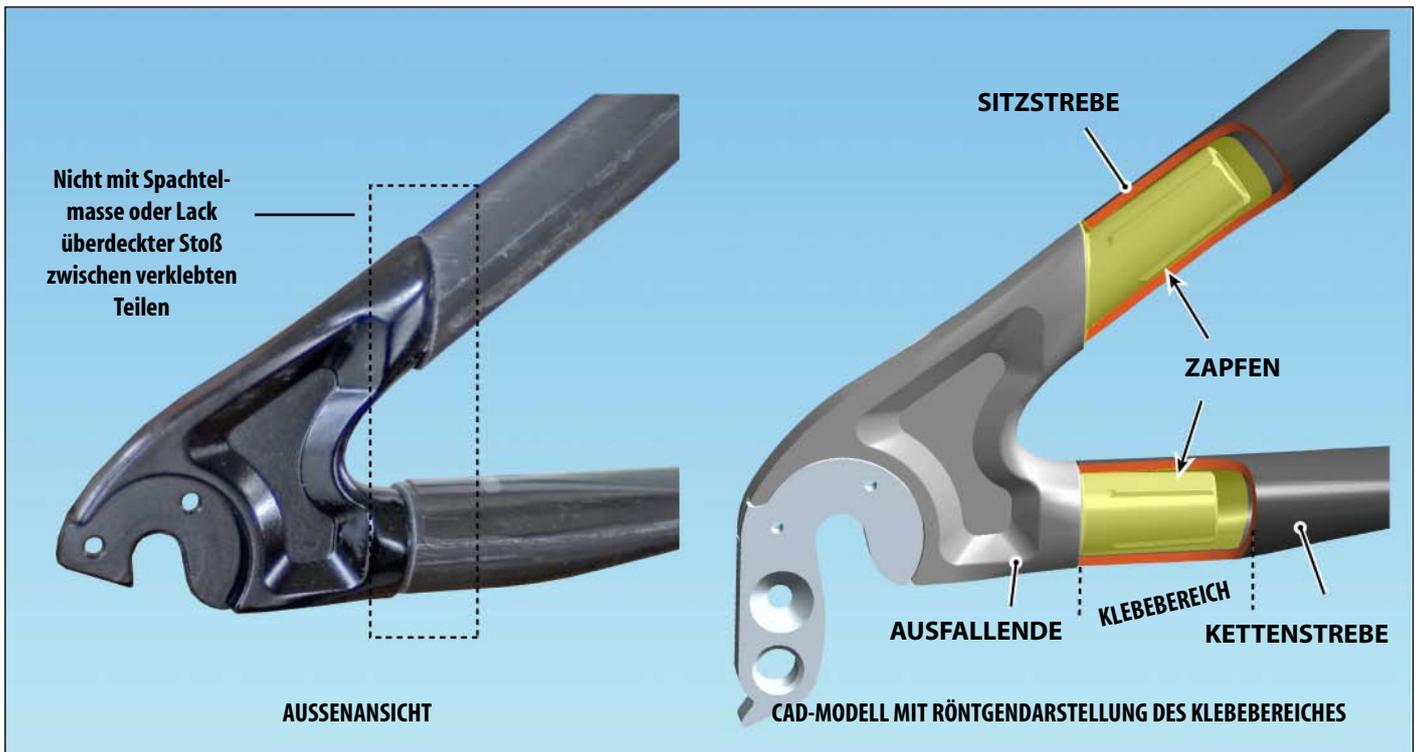
Beim Scalpel 100 kann es vorkommen, dass an den Klebestellen geringe Mengen Epoxydharz austreten und dass Rohübergänge nicht genau fluchten. Ungeschminkte Hochtechnologie und Innovation sind eben nicht immer eine Zierde.

Dennoch kann es auch zukünftig vorkommen, dass sichtbare Spalte und Fluchtungsfehler auftreten. Der Durchmesser am Ende einer Carbonstrebe kann unter Umständen größer sein als beim korrespondierenden Schmiedeteil.

Nicht perfekt aussehende Klebefugen und Fluchtungsfehler sind also keine strukturellen Defekte und kein Grund zur Sorge. Dennoch ist es stets ratsam, bei regelmäßigen Inspektionen auf eventuelle Bauteilrisse oder auf Relativbewegungen zwischen Bauteilen zu achten. Wenn Sie solche Schäden erkennen, stellen Sie die Benutzung des Fahrrades ein und lassen es von Ihrem Cannondale-Händler untersuchen.
