2015年9月3日

安全性を考えたリコールに関する通知

ワンピースインテグレーション (OPI) システムを装備したキャノンデールマウンテンバイク2011年～2015年モデル

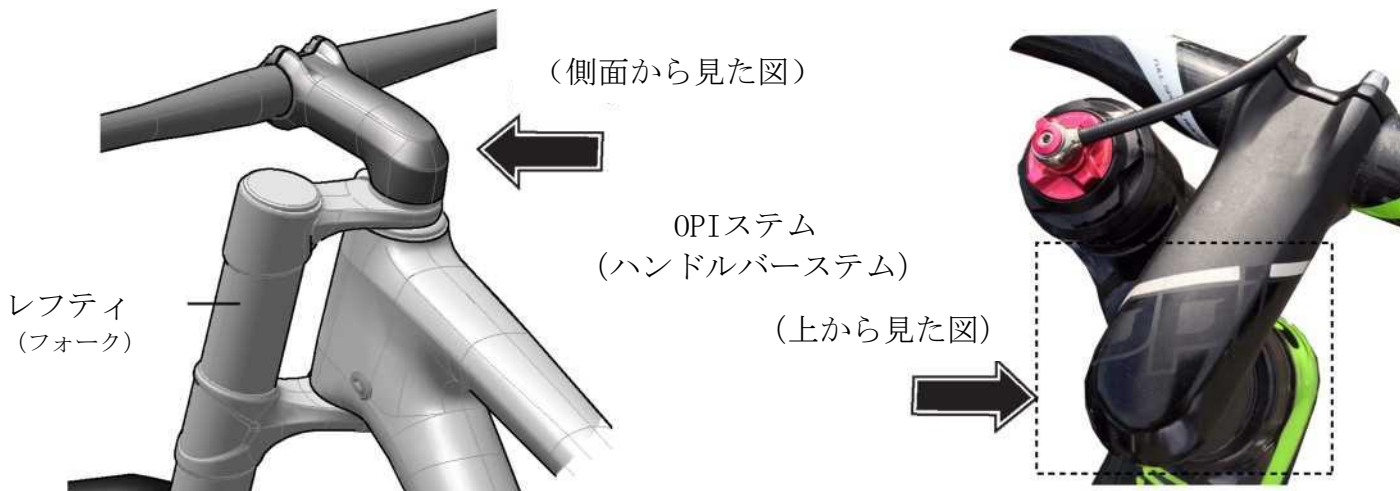
お客様のバイクに OPI システムが使用されている場合、お客様のバイクが対象となります。

OPI ステアラーがリコールの対象となっています。ステアラーは、ヘッドチューブ内に取り付けられているため、外からは見えません。レフティフォーク、および OPI システムはリコールの対象とはなっておりません。

- OPI システムには、「OPI」というロゴが黒字で印字してあり、文字の上には白い線があります。OPI システムは表面が滑らかで、バイクのヘッドチューブの場所で丸くなっています。
- OPI システムにはステムボルトはなく、ハンドルバーボルトが4個ついています。

リコールの対象となっているかを確認する際には、上の図を参考にしてください。

本リコールの対象となっている OPI ステアラーの耐用年数は減少し、時の経過とともにフォークランプやボルトの破損につながる恐れがあります。破損した場合、ライダーはコントロールできなくなって事故につながる可能性があります。

OPI システムの装備されたバイクを使用されているお客様は、バイクの使用を直ちに停止し、最寄りのキャノンデール正規ディーラーにご連絡ください。キャノンデールディーラーでは、バイクの OPI システムおよびフォークに破損が生じていないかどうかを検査し、OPI システムステアラーに補強部品、および新しいレフティランプボルトを取り付けます。
