### L'ASPETTO DELLE GIUNZIONI DELLA SCALPEL 100

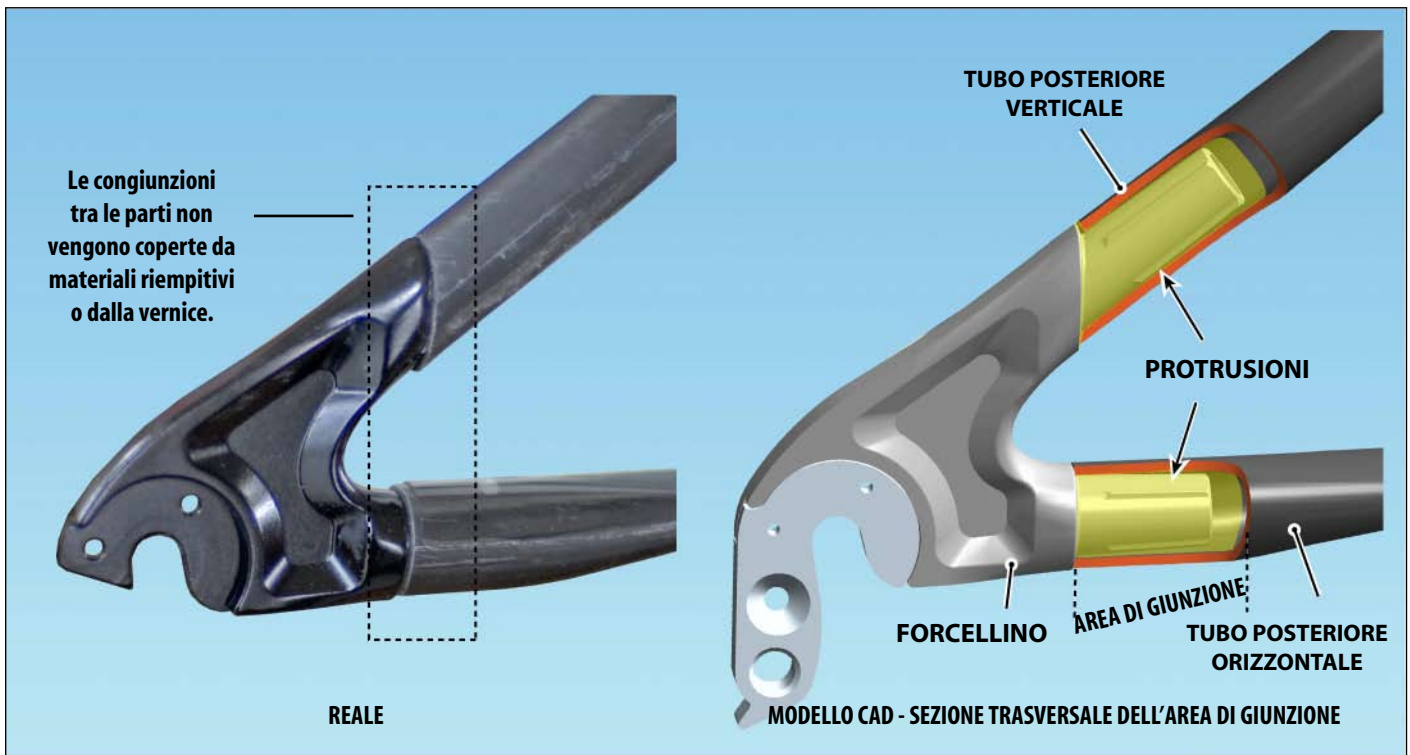
Noterete che, sulla Scalpel 100, i profili delle parti congiunte non appaiono perfettamente aderenti o allineati. Non sempre la tecnologia e l'innovazione vanno di pari passo con la bellezza estetica.

I tubi posteriori orizzontali e verticali in fibra di carbonio della Scalpel 100 Zero-Pivot sono stati progettati con una strategica composizione di carbonio ed una tattica sovrapposizione degli strati. Il design si è sviluppato grammo per grammo. È importante che sappiate che queste piccole "imperfezioni" sono di natura esclusivamente estetica e non rappresentano un difetto di fabbricazione.

Tuttavia, alcune giunzioni sembrano non combaciare perfettamente ed alcuni minimi disallineamenti rimangono visibili. Il bordo di un tubo posteriore in carbonio può essere più alto rispetto al contorno della parte forgiata a cui viene abbinato.

Inoltre noterete che i tubi posteriori in carbonio non sono stati smerigliati, verniciati o rivestiti con il trasparente: appaiono esattamente come appena usciti dagli stampi. Potete addirittura individuare le linee di divisione degli stampi stessi. Anche qui, ci è sembrato più sensato astenerci dal verniciare i tubi posteriori orizzontali e verticali dal momento che sono stati progettati per flettersi, e questo sicuramente provocherebbe delle screpolature nella vernice.

Ripetiamo che questi piccoli particolari che appaiono "non rifiniti" non costituiscono dei difetti strutturali.

Tuttavia, durante un normale controllo del telaio, è importante verificare che non vi siano incrinature sulle parti o movimenti tra di esse. Nel caso venga rilevato un problema di questo tipo, non usate la bici ma portatela al più presto dal vostro Rivenditore di fiducia affinché venga controllata.
