### SCALPEL 100 BUITENAANZICHT VAN DE LIJMVERBINDINGEN

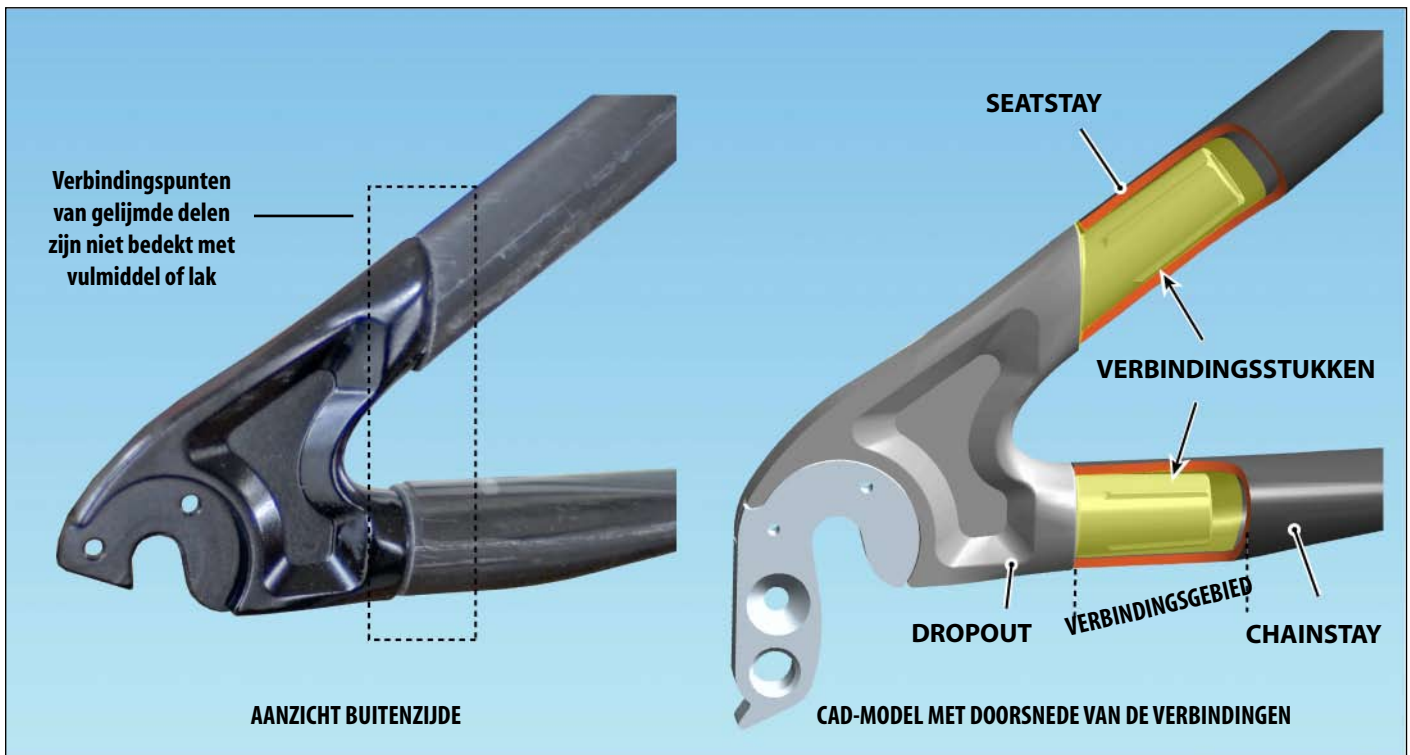
Op de Scalpel 100 is er bij sommige verbindingen epoxylijm zichtbaar en lopen de randen van de verlijmde delen niet geheel glad in elkaar over. Technologie en innovatie hebben niet altijd een fraai uiterlijk.

Het feit blijft echter dat er eventuele randjes en kleine oneffenheden zichtbaar blijven. De rand van de carbon achtervork kan uitsteken boven de rand van het gesmede achterpat.

Onzuiver uitzijnde verbindingen of ongelijke uitlijningen zijn dus geen structurele mankementen. Echter, het is belangrijk dat u tijdens de reguliere frame-inspecties altijd let op kleine scheurtjes in de onderdelen, en controleer altijd of onderdelen nog vast met elkaar verbonden zijn. Als u dergelijke schade constateert, stop dan direct met rijden en breng de fiets voor inspectie naar de Cannondale-dealer.
