NOTIFICATION DE SÉCURITÉ - (FR)

La présente notification de sécurité concerne tous les vélos Slate de Cannondale de 2016 vendus dans le monde entier.

JANTES DE ROUES SLATE

Produit : Tous les vélos Slate de Cannondale de 2016

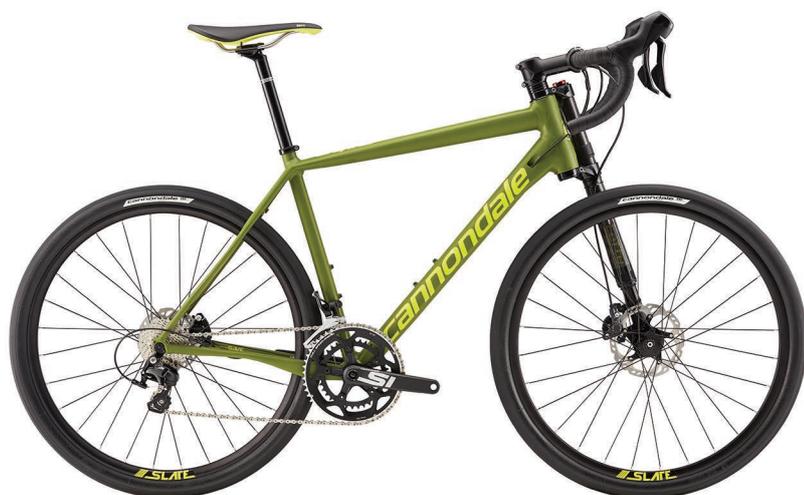
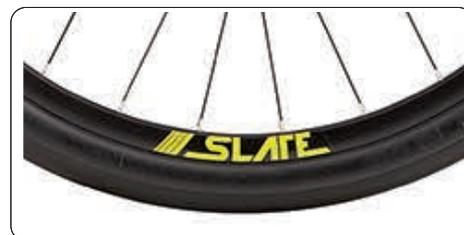
Problème : Tous les modèles Slate de 2016 sont vendus avec des pneus à chambre à air. Lorsque ceux-ci sont modifiés pour être utilisés sans chambre (c'est-à-dire par retrait de la chambre à air), la tringle du pneu risque de ne pas se placer correctement dans la jante et le pneu peut en sortir. Cannondale a été informé que ce problème est survenu, ce qui pose un problème de sécurité.

Danger : Si la chambre à air est retirée de la jante, la tringle du pneu peut se placer de manière incorrecte dans la jante et le pneu peut en sortir, risquant de causer des accidents et des blessures.

Solution : Le Slate peut être utilisé en toute sécurité dans son état d'origine, avec la chambre à air. Tous les cyclistes ayant modifié leur Slate pour l'utiliser sans chambre doivent :

1. **Arrêter immédiatement de l'utiliser**, et replacer/réinstaller les chambres à air dans les deux roues avant de pouvoir à nouveau rouler.
2. **Contactez un concessionnaire Cannondale agréé** pour recevoir un lot gratuit de roues de remplacement. Consultez la page 2. Utilisez les coordonnées correspondant à votre région ci-dessous. Votre concessionnaire vous contactera lorsque les lots de roues de remplacement seront disponibles.

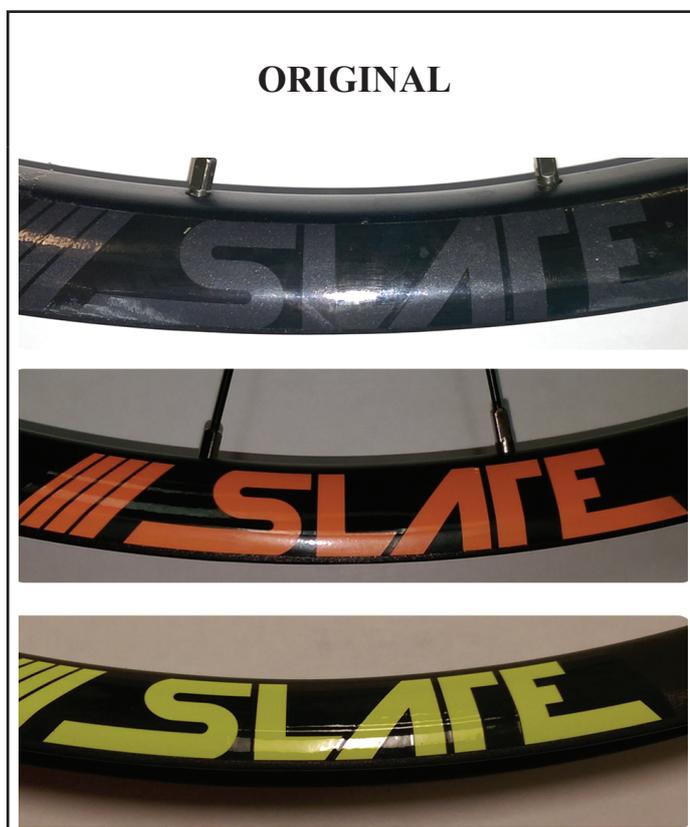
Les roues Slate peuvent être identifiées par le logo « Slate » situé sur les roues avant et arrière.

Les roues Slate portent trois couleurs de logo :

Noir – en haut

Orange – au milieu

Vert - en bas

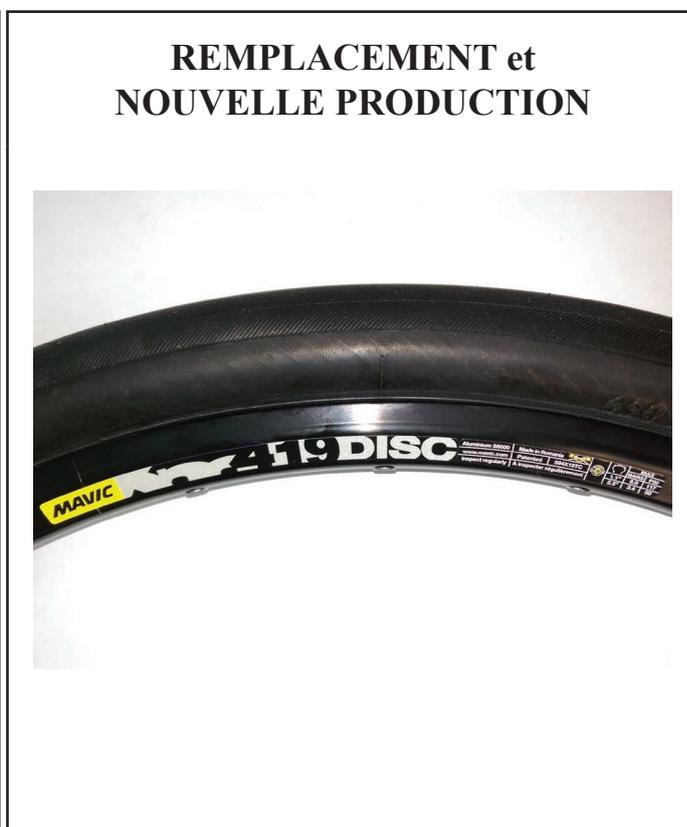
Les roues de remplacement utilisent un modèle de jante

MAVIC XM419, comme illustré ci-dessus.
