**SICHERHEITSHINWEIS- (DE)**

Alle Mavaro E-Bike-Modelle für Damen, die zwischen November 2013 und heute ausschließlich in Europa verkauft wurden.

21. Dezember 2015

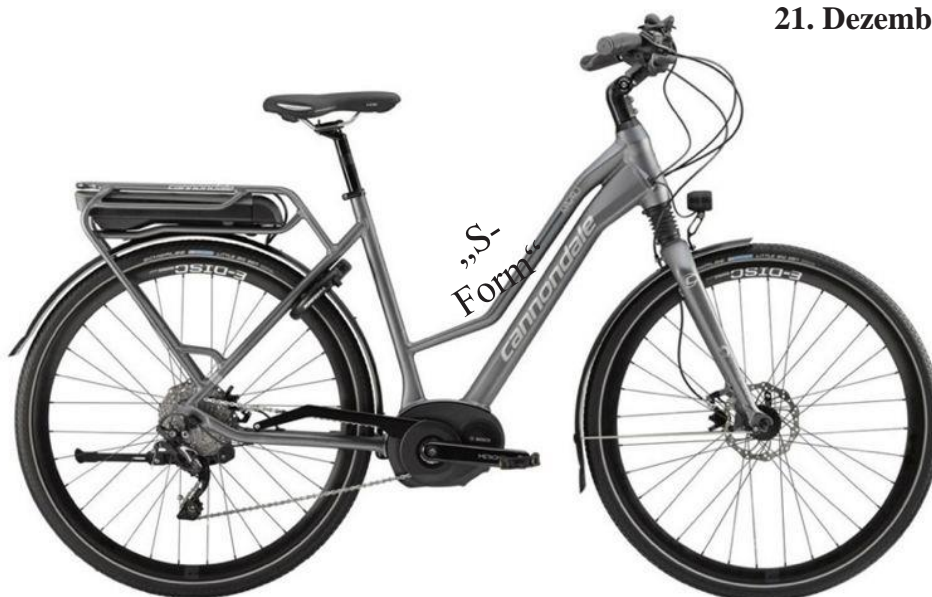
Nur Mavaro E-Bike-Modelle für Damen mit einer S-förmigen oberen Stange, wie in diesem Bild gezeigt, sind von diesem Sicherheitshinweis betroffen.

Dieser Sicherheitshinweis betrifft alle Cannondale Mavaro E-Bike-Modelle für Damen, die ausschließlich in Europa verkauft werden und die über einen Durchstiegsrahmen und eine obere Stange in „S-Form“ verfügen, wie im Foto gezeigt ist. Andere Mavaro-Modelle sind NICHT von diesem Sicherheitshinweis betroffen.

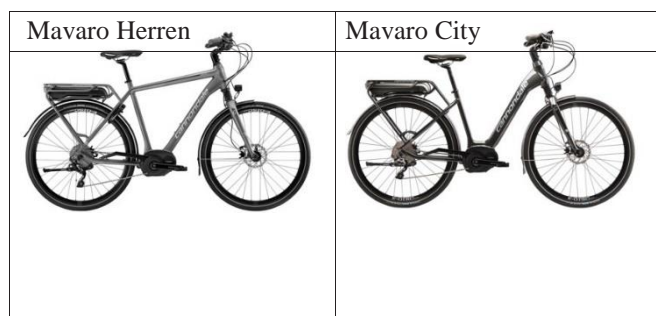
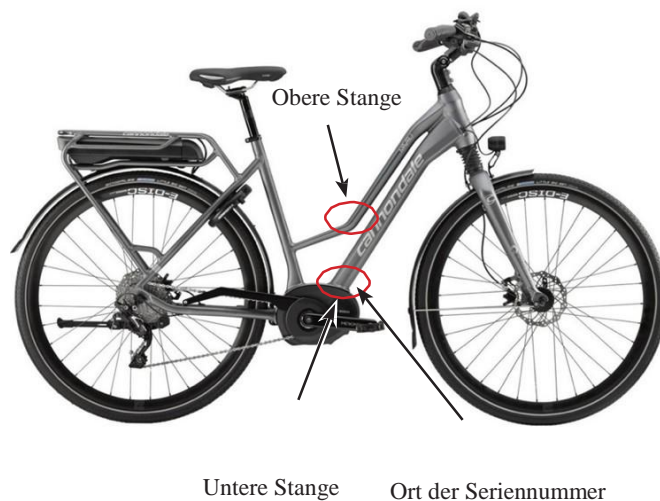
Nur Damen-Modelle der Serie Mavaro E-Bike (rechts gezeigt) sind betroffen. Diese Modelle haben alle einen Durchstiegsrahmen mit einer unteren Stange und einer „S-förmigen“ oberen Stange.

Die folgenden Mavaro-Modelle sind NICHT vom Rückruf betroffen:

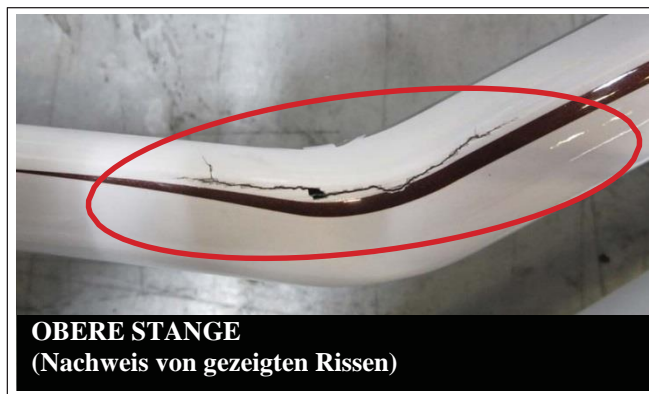
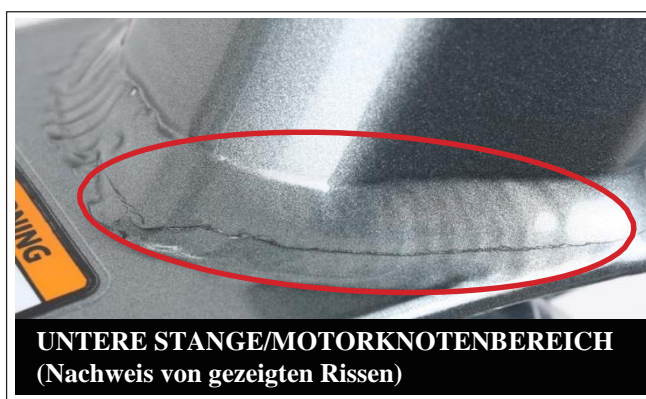
Cannondale erkannte ein Problem mit einigen der E-Bike-Rahmen der Mavaro-Damen-Serie mit einer oberen Stange in „S-Form“. Dabei kam es zu Ermüdungsrissen in der oberen Stange und dem Verbindungspunkt zwischen der unteren Stange und dem Motorknoten. Nicht alle Räder mit „S-förmiger“ oberer Stange werden Ermüdungsrisse entwickeln, aber alle Benutzer sollten ihre Räder auf Ermüdungsrisse überprüfen.

Wenn Sie ein Mavaro E-Bike für Damen haben, sollten Sie die obere Stange und die untere Stange des Rahmens wie im Foto gezeigt gründlich reinigen.

Suchen Sie bei einer starken Lichtquelle wie in den Beispielen gezeigt nach Rissen.

**Sollte ein Ermüdungsriss entdeckt werden**, stellen Sie die Benutzung des Fahrrads umgehend ein und kontaktieren Sie Ihren zugelassenen Cannondale-Händler. Die weitere Verwendung des Fahrrads nach dem Auftreten von Rissen könnte zu einem Rahmenbruch während des Fahrens führen.

Sollten Sie Zweifel haben oder Hilfe benötigen, bringen Sie Ihr Fahrrad zu Ihrem zugelassenen Cannondale-Händler. Verwenden Sie die unten angegebenen regionalen Kontaktinformationen.
