AVISO DE RETIRO DEL MERCADO POR MOTIVOS DE SEGURIDAD

Bicicletas de montaña 2011-2015 Cannondale equipadas con potencia de integración en una pieza (OPI)

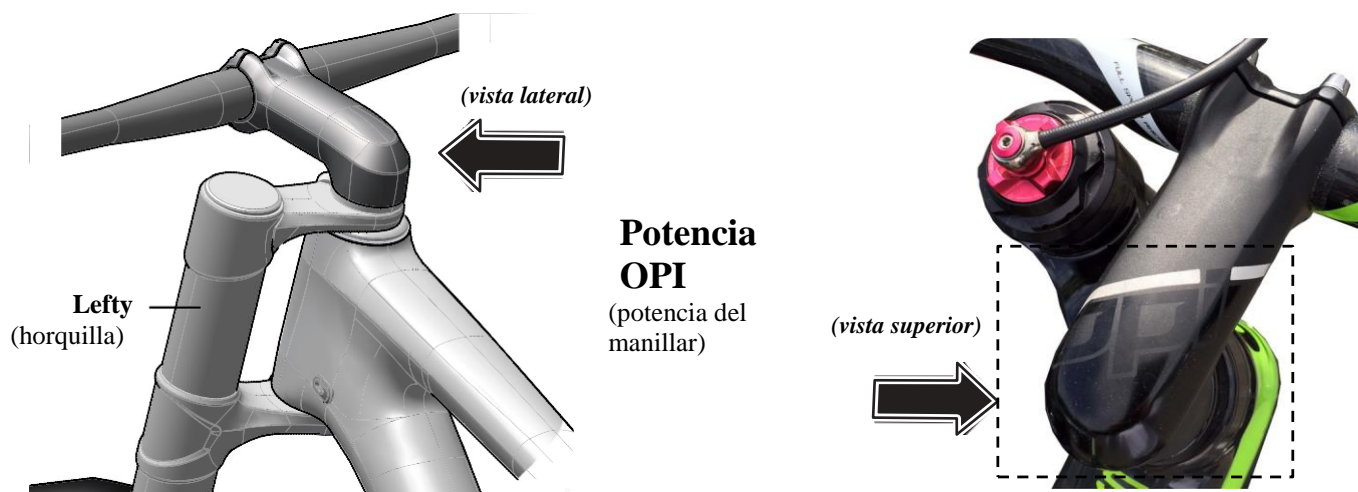
Si su bicicleta posee una potencia OPI, está incluida dentro de este retiro del mercado.

- Las potencias OPI llevan el logotipo “OPI” en negro con una tira blanca arriba. Las potencias OPI son suaves y tienen forma redondeada en el tubo frontal de la bicicleta.
- Las potencias OPI no tienen pernos en la potencia, solo 4 pernos de manillar. Use la ilustración anterior como referencia para identificar una bicicleta que debe retirarse del mercado.

Los tubos de dirección OPI afectados por este retiro del mercado tienen una menor resistencia a la fatiga que, con el transcurso del tiempo, podría provocar la rotura de las abrazaderas o los pernos de la horquilla. En ese caso, es posible que el ciclista pierda el control y podría producirse un accidente.

Los consumidores que poseen una bicicleta equipada con una potencia OPI deben dejar de usarla inmediatamente y comunicarse con el distribuidor de bicicletas Cannondale autorizado más cercano. Los distribuidores Cannondale inspeccionarán la potencia OPI y la horquilla de la bicicleta para detectar cualquier tipo de daño que pueda haberse producido, colocarán una pieza de refuerzo e instalarán pernos de abrazaderas Lefty nuevos en el sistema del tubo de dirección de la potencia OPI.
